КВАЛІФІКАЦІЙНА РОБОТА
Рівень вищої освіти – другій (магістерський) рівень

на тему: **„ПІДВИЩЕННЯ ЯКОСТІ ВИРОБНИЦТВА ЕЛЕКТРОЕНЕРГІЇ
ФОТОМОДУЛІВ ДЛЯ СОНЯЧНОЇ ЕЛЕКТРОСТАНЦІЇ ПОТУЖНІСТЮ
16 МВт ТЗОВ «ФАВОРИТ-АГРО» м. КОРЕЦЬ РІВНЕНСЬКОЇ ОБЛАСТІ»**

Підвищення якості виробництва електроенергії фотомодулів для сонячної електростанції потужністю 16 МВт ТзОВ «Фаворит-Агро» м. Корець Рівненської області

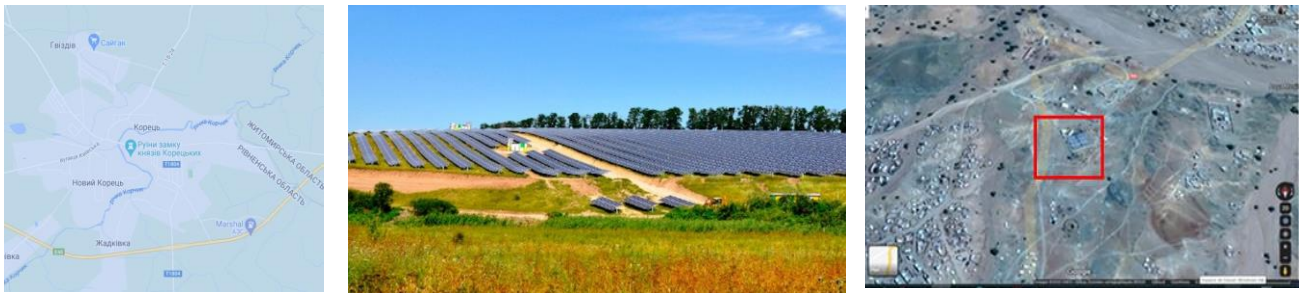
Рисунок 2.1 – Глобальне горизонтальне опромінення (GHI), карта м. Корець Рівненської області (ліворуч) [1], розташування фотоелектричної електростанції (по середині) та загальний вигляд установки (справа).

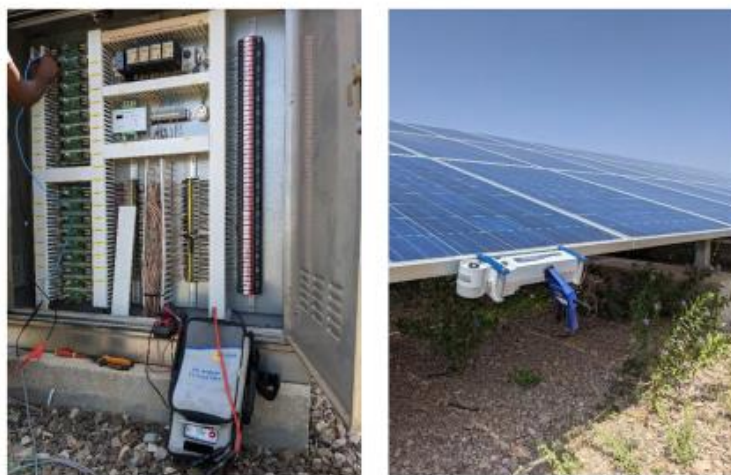
Рисунок 2.2 – Індикатор ВАХ підключений до розподільна коробка фотоелектричних батарей (ліворуч) і датчик сонячної енергії монтується до фотоелектричної струни (праворуч).

Solmetric PV Analyzer – це портативний електричний випробувальний прилад, призначений для введення в експлуатацію та усунення несправностей фотоелектричних ліній і масивів. Цей пристрій використовувався для вимірювання ВАХ окремих фотоелектричних модулів і фотоелектричних ліній [6, 7]. Індикатор вольтамперної кривої Solmetric працює разом із датчиком

Solmetric, який вимірює температуру модуля (T_{mod}), площину масиву (P_{OA}) опромінення та кут нахилу модуля. Solsensor має бездротовий зв'язок із індикатором Solmetric I-V. Вимірювання контроль і збір даних виконувалися за допомогою програмного забезпечення для ПК PV аналізатор і пристрої Solsensor (див. рис. 2.2, ліворуч). POA опромінення вимірюється через кремнієвий фотодіод (див. рис. 2.2, справа) з поправками на температурні, спектральні та кутові ефекти.

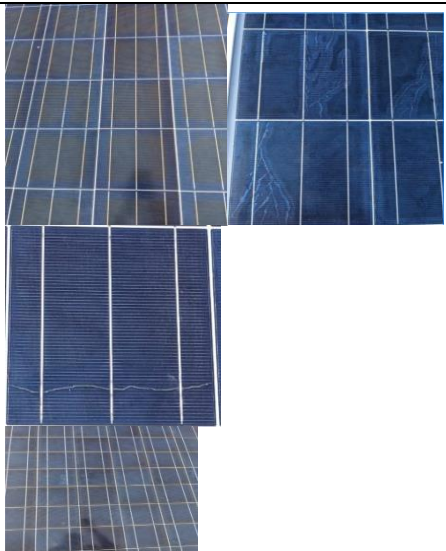
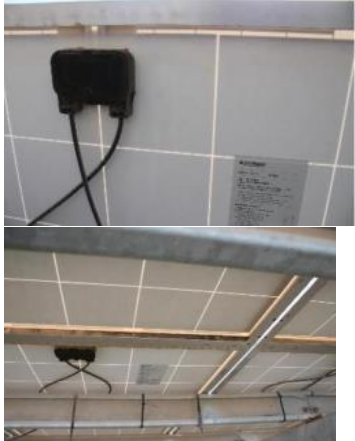
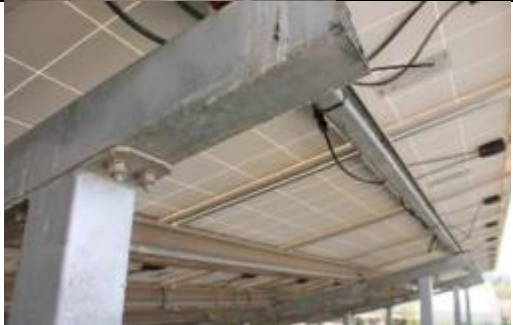
Таблиця 3.1 – Результати візуального контролю фотомодулів.

Компоненти фотоелектричного модуля	Спостереження та зауваження	Фотографії
<p>Передня сторона фотоелектричного модуля. Зміна кольору</p>	<p>Переднє скло гладке і чисте, без забруднення. Фотоелектричні модулі були очищені перед їх перевіркою. Без пошкоджень. Спостерігається зміна кольору EVA-герметика всі фотоелектричні модулі. Сліди тріщин спостерігаються на понад 80 % модулів, переважно розташовані в нижніх рядах. Стільникові тріщини, які ізолюють більше 10% з площі комірки. Розшарування герметика вздовж шини.</p>

Компоненти фотоелектричного модуля	Спостереження та зауваження	Фотографії
Металізація	Лінії сітки та шини мають легко знебарвлення, але спільний взаємозв'язок стрічки та струнний між коннект, як нові. На передній частині всіх спостерігається зміна кольору Фотоелектричні модулі, що відповідають точці з'єднання струнного інтерконнекта і стику коробчасті металеві з'єднувачі.	 
Рамка Зовнішній вигляд Клей для каркаса	Як новий, без корозії та тріщин Клей витік і відсутній на деяких ділянках.	 
Зворотній аркуш Зовнішній вигляд Пошкодження	Він як новий, на ньому немає слідів опіків бульбашки, розшарування немає, і немає тріщини. Спостерігаються незначні сліди опіків задній лист із семи фотоелектричних модулів

Компоненти фотоелектричного модуля	Компоненти фотоелектричного модуля	Компоненти фотоелектричного модуля
Розподільна коробка Клей для розподільної коробки	Цілий і добре прикріплений, без опіків і тріщин спостерігається. Клей зник у кількох PV модулі здебільшого розташовані у верхніх рядах фотоелектричні масиви. Попадання вологи через проникнення води між рамою і тильним листом.

Провід/ роз'єм	Не має ознак корозії, горіння та крихкості, за винятком легкої зміни кольору для проводів на верхніх струнах.

Під час візуального огляду виявлено багато дефектів, що включає зміну кольору інкапсулятора комірки фотомодулів, тріщини, зношені клеї на розподільній коробці та рамі та сліди опіків. Детальний опис результатів візуального огляду представлений в таблиці 3.1. Підсумок статистичного аналізу та зображено оцінку радіації на компонентах фотоелектричних систем на рисунку 3.1. Можна помітити, що зміна кольору інкапсуляції є найбільш повторюваним механізмом деградації, який видно на всіх фотоелектричних модулях (100%). Цей механізм деградації супроводжується деградованим клеєм для каркаса, деградованим клеєм для розподільної коробки та контакти стежок, з частотою зустрічаються 57%, 39% і 30% відповідно. Інші механізми деградації мали дуже низьку поширеність з 3% для сліди опіків, 2% для клітинних тріщин і 0,4% для розшарування (тільки один PV модуль, уражений розшаруванням).

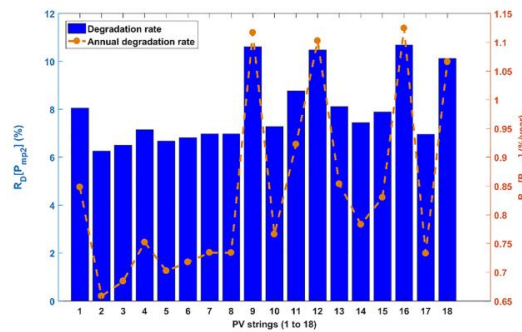
Рисунок 3.13 – Максимальне зниження потужності фотомодуля.

Як показано на рисунку 3.13, втрати потужності фотомодуля коливаються між 6,26% і 10,68% після 9,5 років експлуатації, що призводить до річна швидкість деградації від 0,66%/рік до 1,12%/рік відповідно для рядків S_2 і S_{16} . Середнє зниження P_{mp} для всіх 18 струн становить 7,99% через 9,5 років, що відповідає середньому річна деградація 0,84%/рік. Це значення трохи вище ніж середня зареєстрована деградація P_{mp} становить 0,8%/рік [8]. Це пояснюється до суворих умов навколишнього середовища, в яких працює м. Корець, Рівненської області розвивається. Крім того, основною причиною зниження потужності є через виявлені сліди та тріщини, які спостерігалися в понад 81 фотоелектричний модуль, розміщений на 18 рядах. Це пояснює вища P_{mp} деградація рядка S_{16} , який має шість фотоелектричних модулів уражені слідами деградації комірки. Крім того, цей рядок має найвищий показник поява

деградації згідно з візуальним оглядом. Сліди деградації комірки спостерігалися на всіх фотоелектричних модулях (S9, S12 і 16) з високими показниками. Крім того, література повідомляє [1, 8], що сліди деградації комірки зменшують максимум потужності на 10–30%, оскільки це призводить до втрати герметичності модуля та розтріскування комірки.

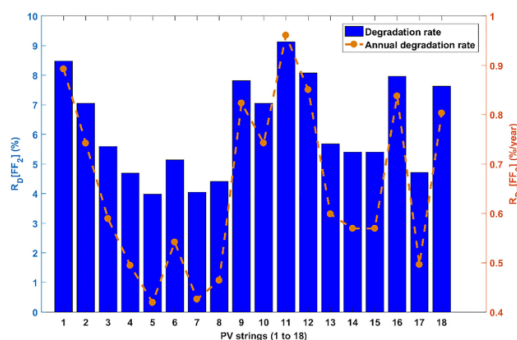
Рисунок 3.16 – Швидкості деградації фактора заповнення.

На річній основі затримується мінімум на 0,42%/рік і максимум на 0,96%/рік із середньою швидкістю деградації 0,66%/рік для коефіцієнта заповнення. На підставі візуального огляду рядок S11 демонструє знебарвлення EVA на всіх фотоелектричних модулях та 10 модулів з проникненням вологи між каркасом і стінкою листа. Як показано на рисунку 3.8, різниця струму в фотоелектричній комірці кластери призвели до зменшення коефіцієнта заповнення. Ізольована комірка тріщини призвела до зменшення струму. Крім того, в літературі повідомляється, що типовим є більш високе зниження FF пов'язані зі зниженим опором шунта або підвищеним опором [8]. Загалом наші результати показали очевидні варіації в деградації тенденції електричних параметрів у різних сонячних фотоелектричних ланцюгах.

На рисунку 3.15 показано зниження V_{oc} (сині стовпчики, RD) і річне зниження швидкість деградації (помаранчевий пунктирний графік, RDy). Спад від рейтинг таблиці змінювався від 1,77% (S6) до 2,42% (S11) протягом період 9,5 років із середнім значенням 2,08%. Середній і середні річні темпи деградації становили 0,22%/рік відповідно. Дійсно, результати, наведені в цьому дослідженні для V_{oc} , нижчі (1,89%/рік і 0,78%/рік) для тої самої p-Si технології та аналогічні кліматичні умови [39]. Оскільки V_{oc} є в основному регулюється рекомбінацією носіїв заряду сонячних елементів [16], втрату V_{oc} зазвичай пояснюють деградацією клітин та задачі маневрування [8]. Найбільше зниження коефіцієнта заповнення дорівнювало 9,12% для рядка S11, а найменше падіння на 3,98% було розраховано для S5, з a_n середньому падінні на 6,24%, див. рис. 3.16.
